INFORME DE ENSAYOS SC nº 230.I.1603.186.ES.01

INFORME DE ENSAYOS REALIZADO POR EL LABORATORIO DE AIDIMA

Producto FAZ REF. 54062 y REF. 54063
Contramuestra: SILLA Y SILLON FAZ
Contramuestra: SILLON FAZ POLICARBONATO

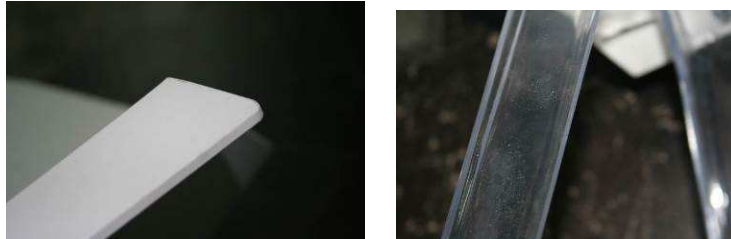
Observación 1

Requisitos generales de seguridad.

En las muestra referencia 1409084-01 y 02 se observan rebabas en el contorno de la carcasa del asiento, así como cantos vivos en la patas de policarbonato.

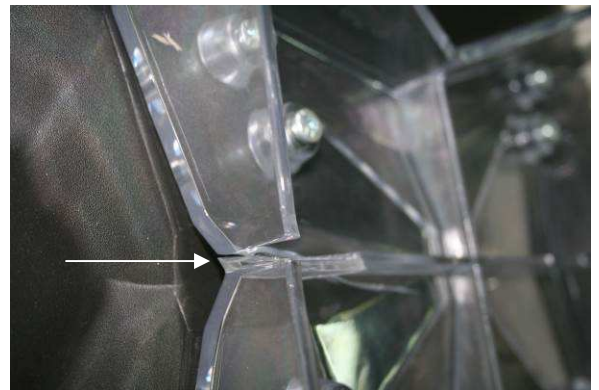
Observación 2

Impacto sobre asiento - Fatiga sobre asiento y respaldo.

En la muestra de silla, referencia 1409084-01, tras la finalización del ensayo de fatiga sobre asiento y respaldo, se realiza el ensayo de impacto sobre asiento; como consecuencia del mismo, se observa la rotura de la estructura de las patas.

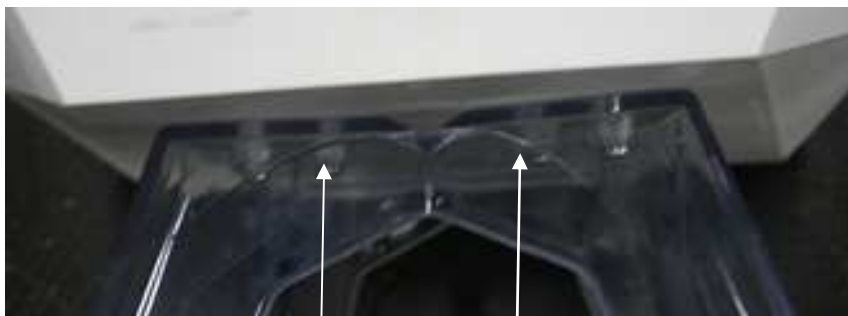
En la muestra de sillón referencia 1409084-02, se realiza el ensayo de impacto sobre asiento, siendo el resultado correcto. En esta muestra no se había realizado previamente el ensayo de fatiga sobre asiento y respaldo. A iniciativa del laboratorio, y para confirmar la rotura aparecida en la muestra referencia 1409084-01, se decide realizar el ensayo de fatiga sobre asiento y respaldo sobre la muestra de sillón 1409084-02.

Tras el ensayo de fatiga sobre asiento y respaldo de la muestra referencia 1409084-02 se producen grietas en la estructura de las patas.

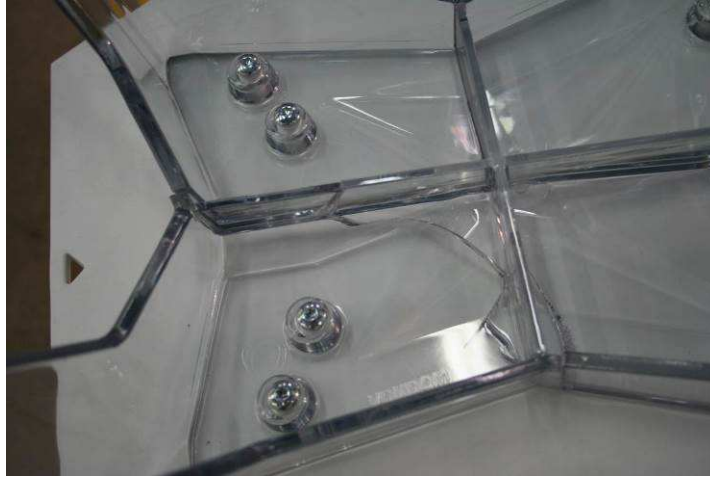
Silla referencia 1511053-01

Fatiga sobre asiento y respaldo.

A los 46125 ciclos (de los 50000 ciclos previstos) se produce la rotura de la estructura de las patas.

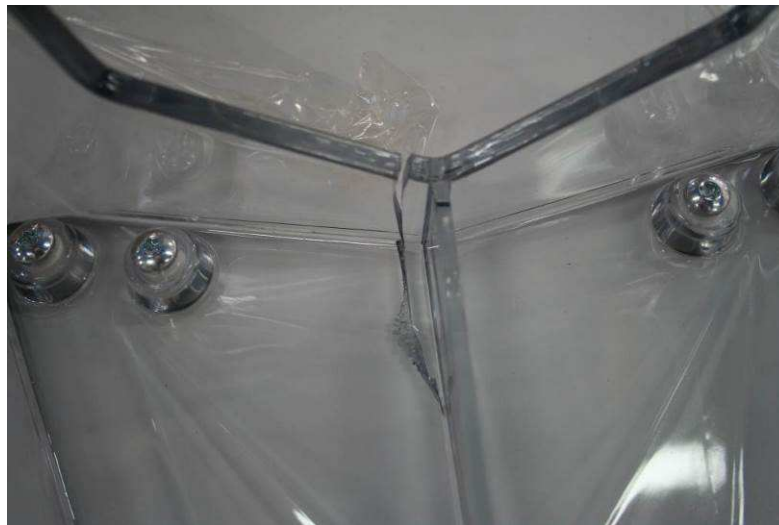
Sillón referencia 1511053-02

A los 40630 ciclos (de los 50000 ciclos previstos) se produce la rotura de la estructura de las patas.
